**GRUPO PERMANENTE DE AUTO – AJUDA NA  
ÁREA DE MANUTENÇÃO METROFERROVIÁRIA**  
[gpaa-manutencao@googlegroups.com](mailto:gpaa-manutencao@googlegroups.com)

**SÍNTESE**

**15ª REUNIÃO CBTU – STU/MACEIÓ**  
**09, 10 e 11 de Agosto de 2006.**

**Oficinas de Manutenção**

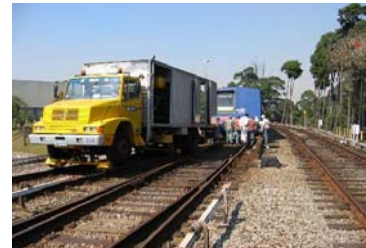
O METRÔSP apresentou o procedimento básico para o acionamento das equipes, bem como o dimensionamento (179 empregados) e as qualificações (treinamentos e simulados) necessários para a equipe de encarrilamento dos trens. A frota atual é composta de 2 caminhões-socorro, com bitola de 1.600 mm, contendo diversos equipamentos imprescindível para o encarrilamento, sendo que 1 caminhão atende as Linhas 1-Azul e 2-Verde e outro atende a Linha 3-Vermelha. A Linha 5-Lilás de bitola 1.435 mm é atendido provisoriamente por um dos veículos de via que recebe os equipamentos de um dos caminhões na ocasião da ocorrência de um acidente.

**Caminhão socorro  
prestando atendimento**

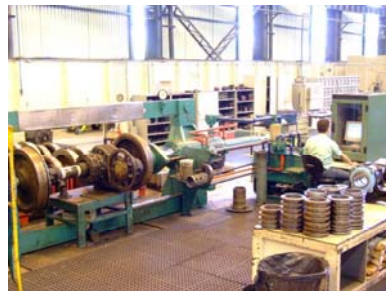
**Prensa de Rodeiros**
